## Restauration de la continuité de l'Echandon : Déconnexion de l'Etang communal de Manthelan

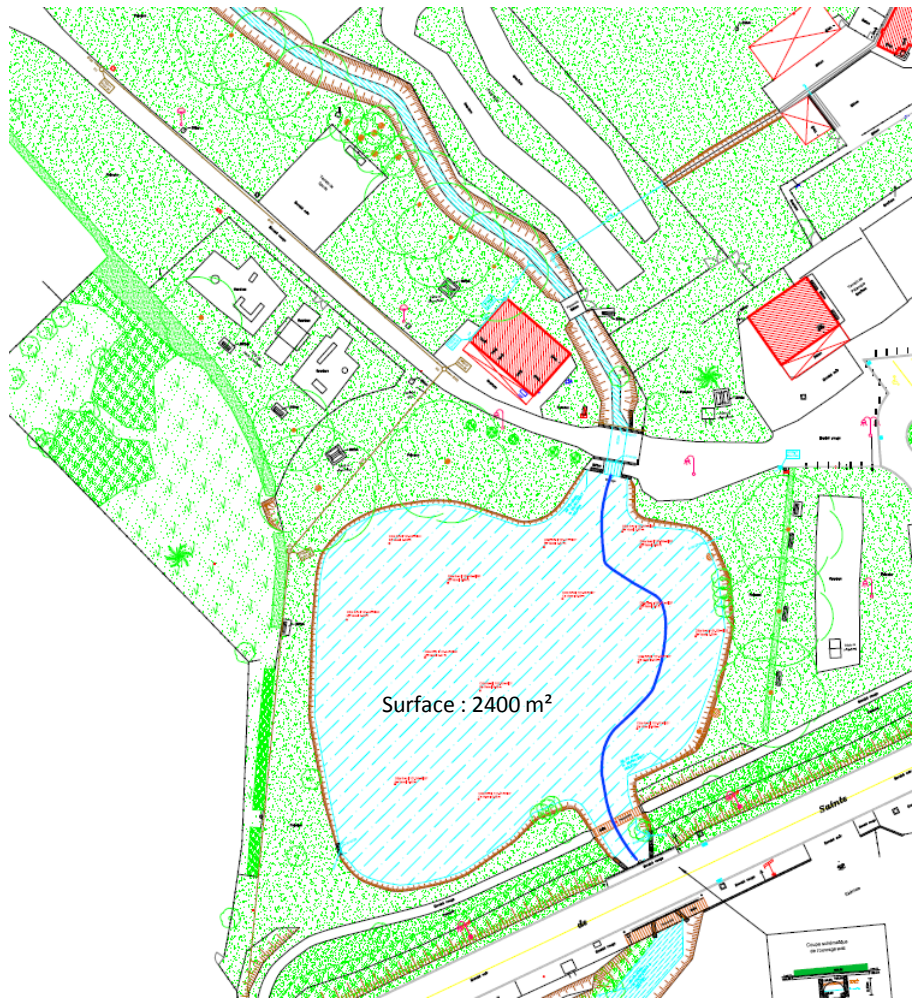
## Avant travaux

L'Échandon traverse l'étang. La vanne de l'étang constitue un obstacle à la continuité entraînant un cours d'eau surélevé et envasé.
