# Restauration de la continuité au Moulin de la Fresnaye - Monts

## Le principe de l'aménagement

## Actions réalisées sur le site

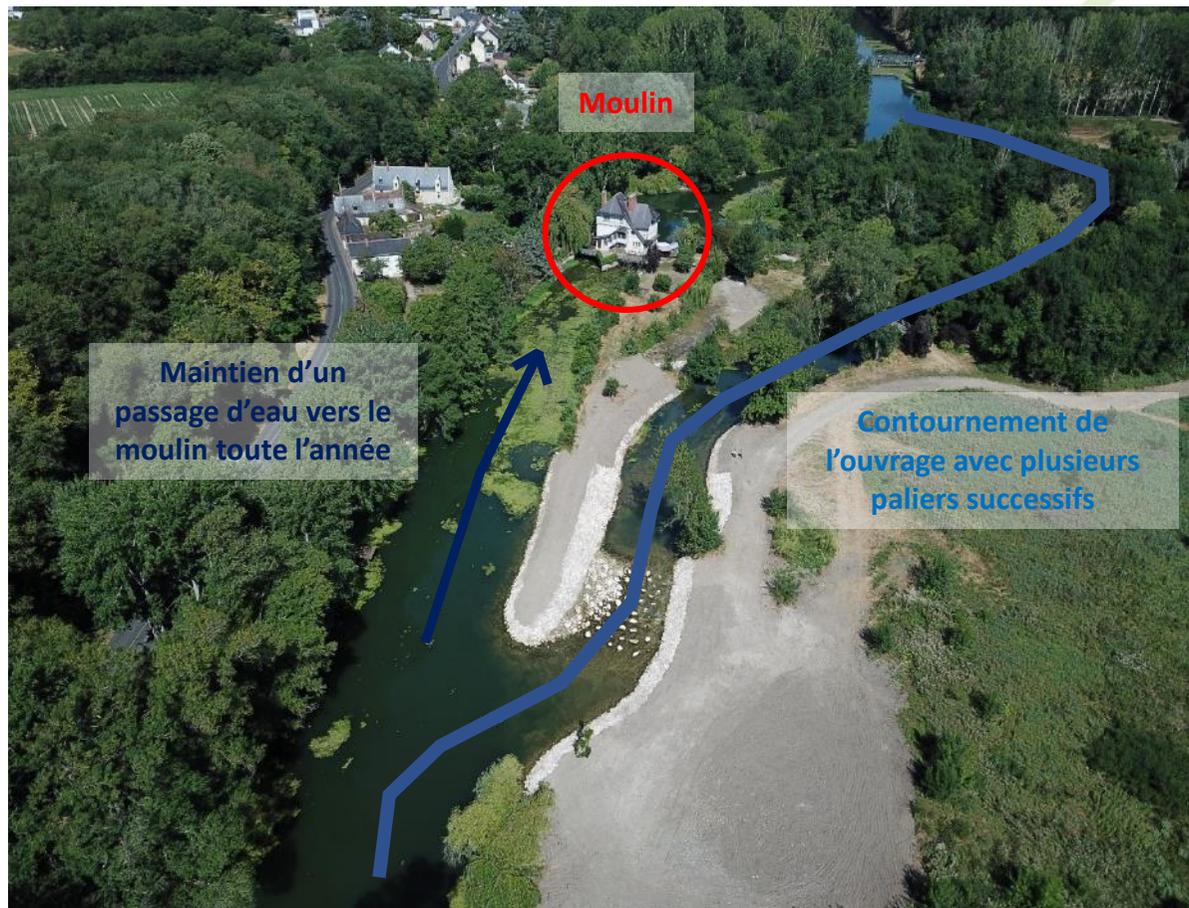
Aménagement d'un bras de contournement permettant d'assurer le **passage des poissons toute l'année**.

Le **passage des sédiments sera assurée par une ouverture des vannes du moulin** (gestion privée).

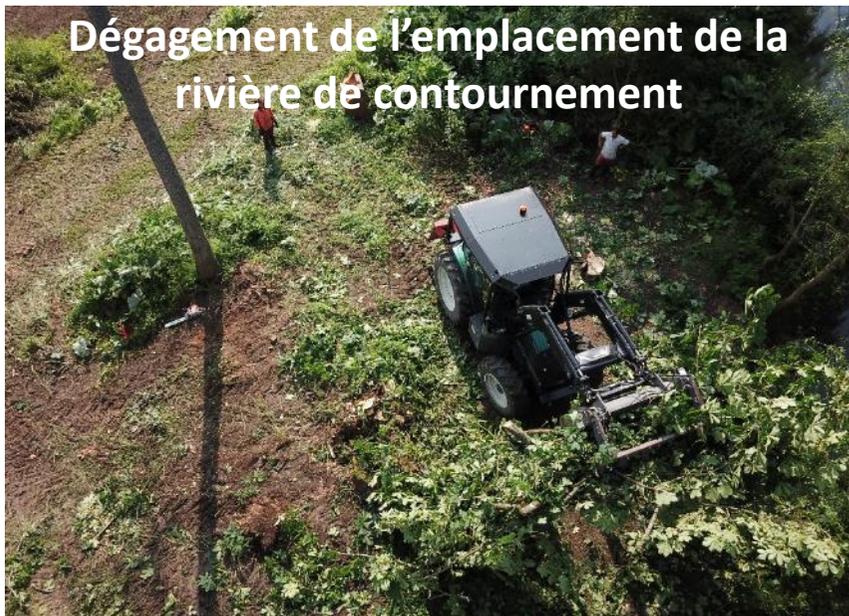
Dégagement de l'emplacement de la  
rivière de contournement

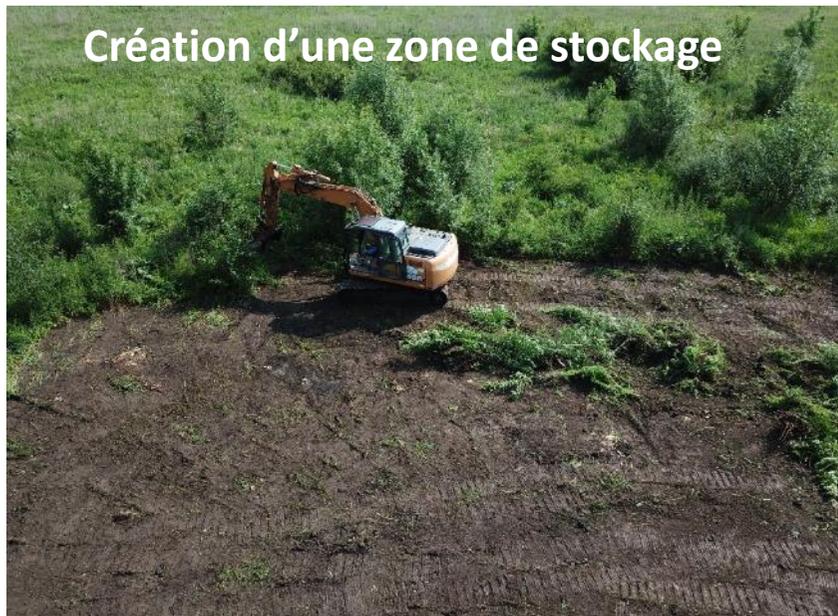
Création d'une zone de stockage

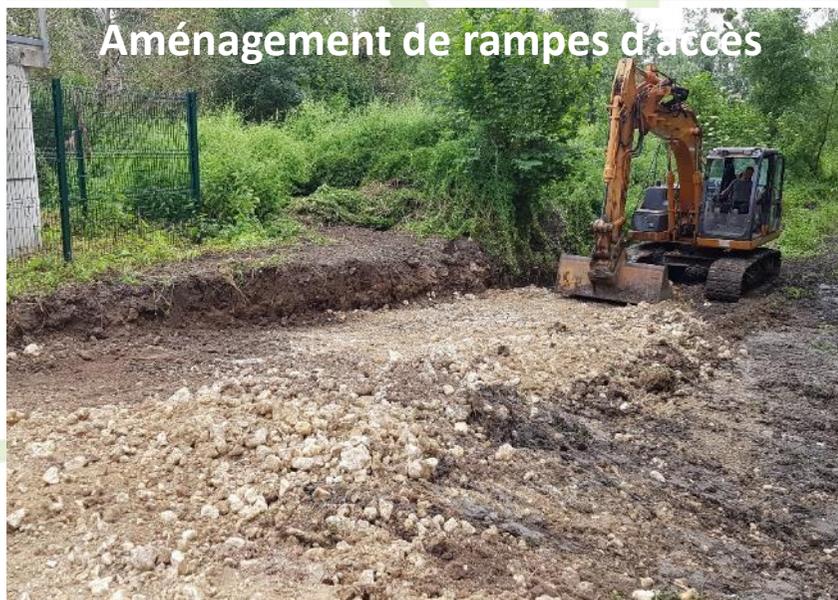
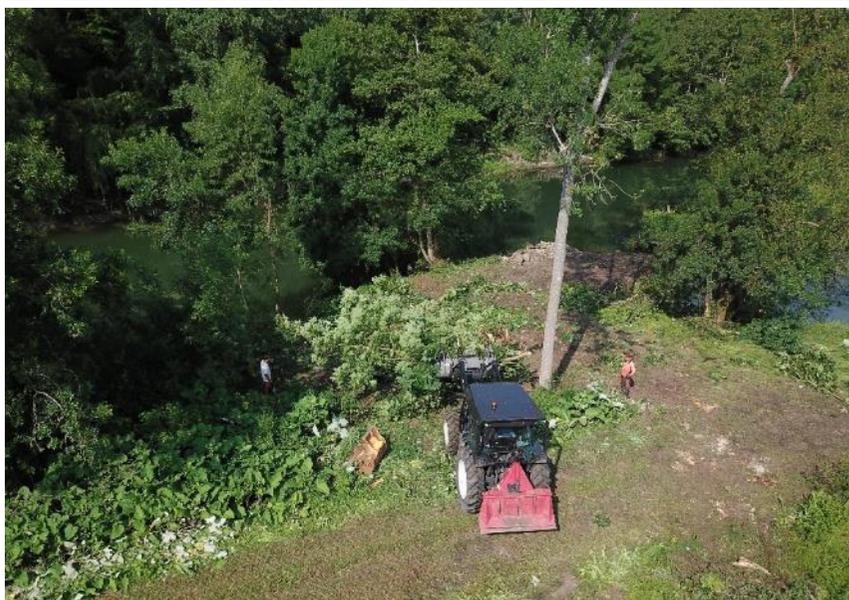
Aménagement de rampes d'accès

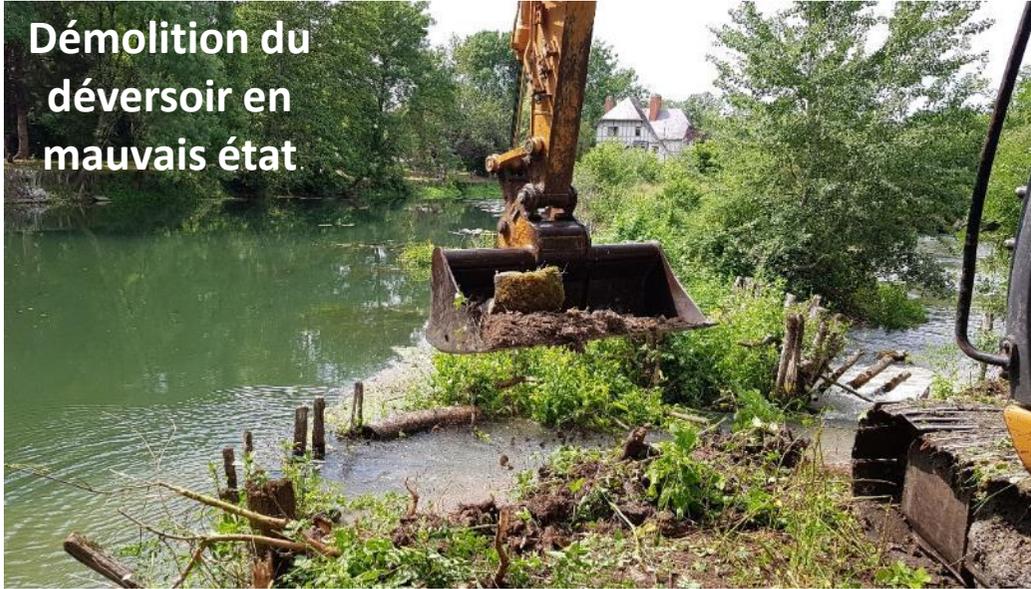
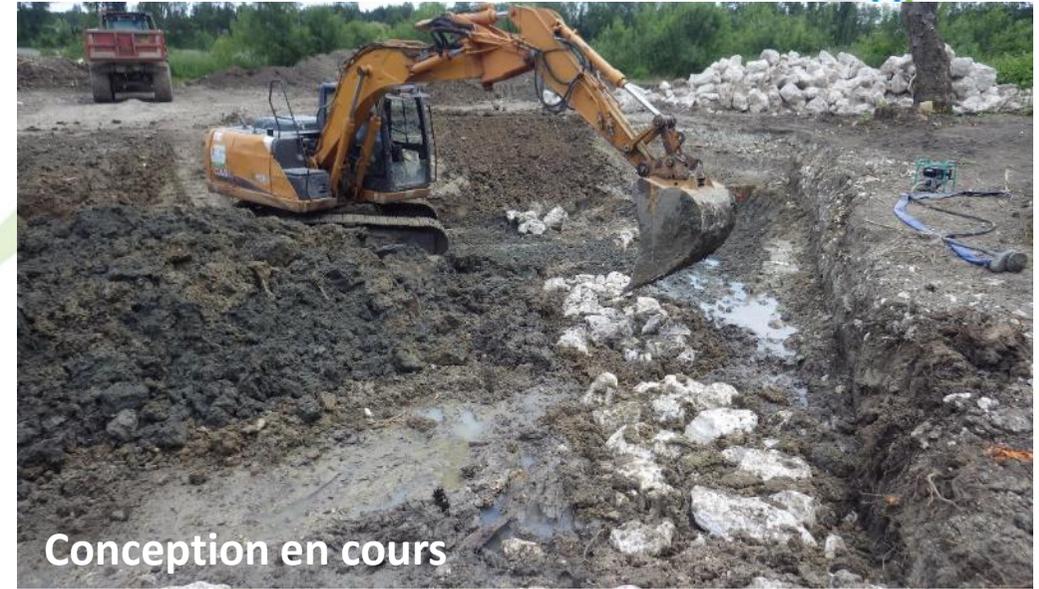
Démolition du  
déversoir en  
mauvais état

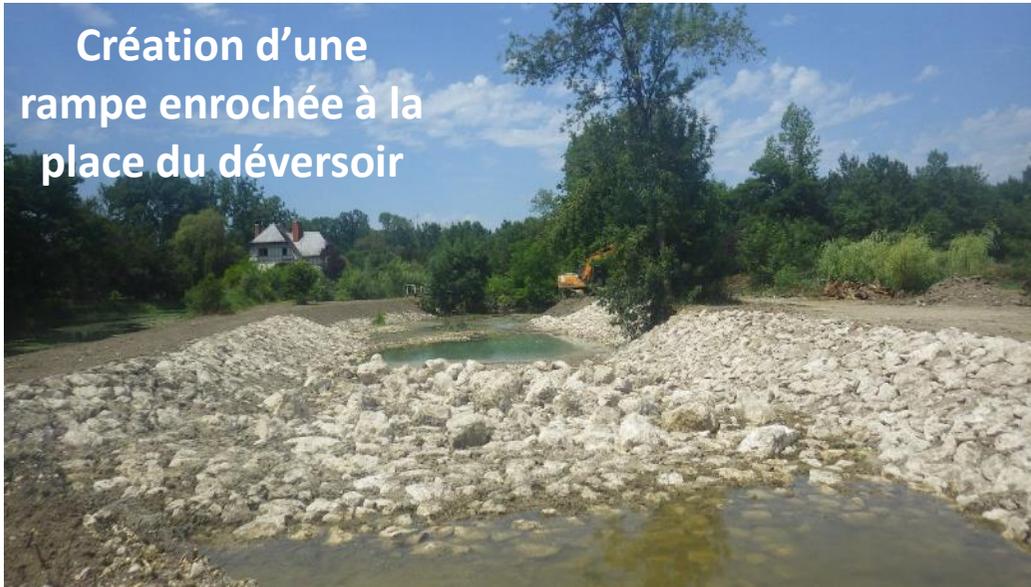
Création d'une  
rampe enrochée à la  
place du déversoir

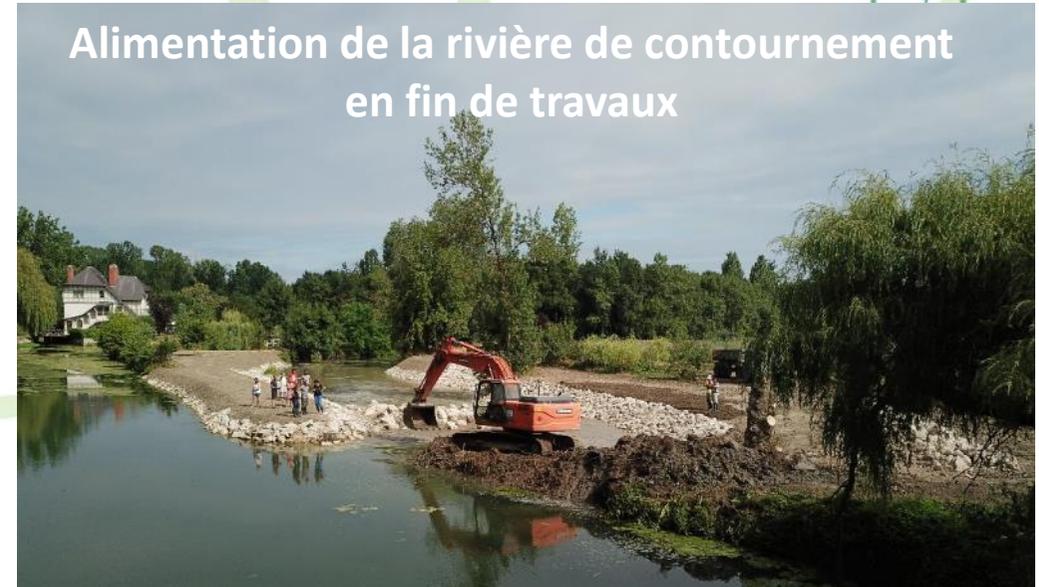
Alimentation de la rivière de contournement  
en fin de travaux
