# Travaux de restauration de la morphologie sur le ruisseau de Thilouze

**Le SAVI en partenariat avec les  
propriétaires riverains et la  
commune a restauré 450 m de  
cours d'eau.**

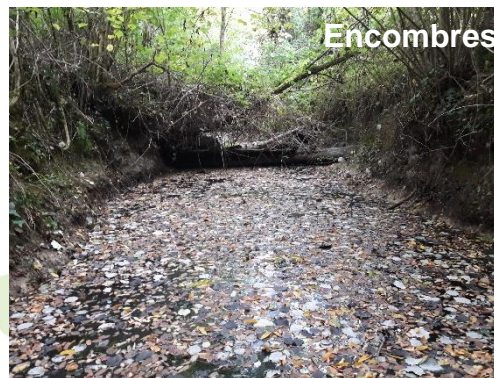
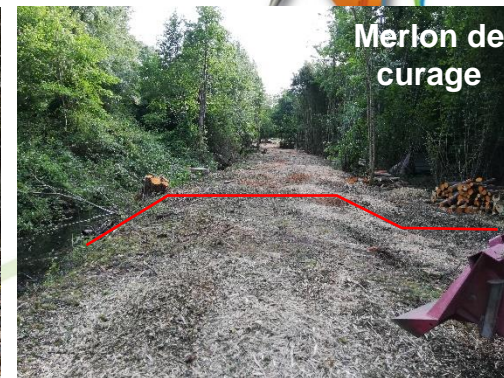
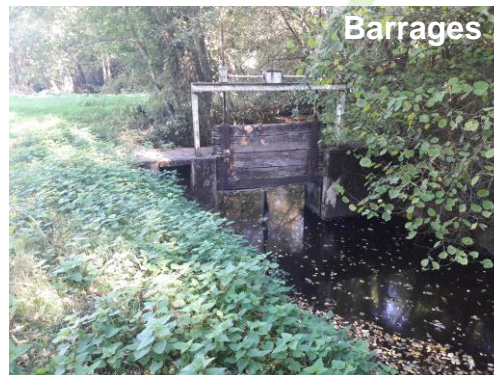
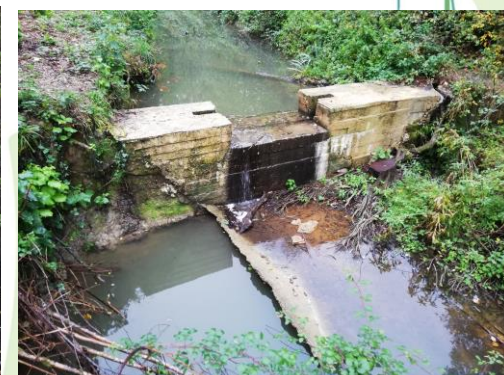
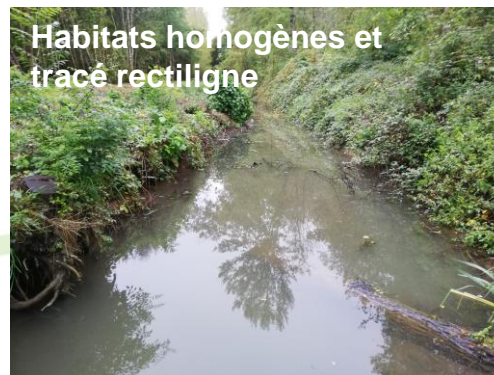
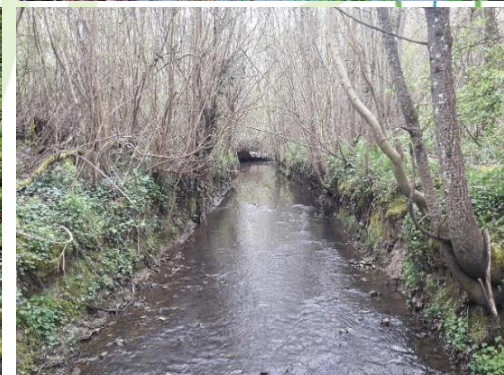
**Le ruisseau de Thilouze souffrait de différentes problématiques avant la réalisation des travaux :**

- **Présence d'encombres** majeures dans le lit du ruisseau
- **Incision** (creusement du fond du lit du ruisseau) accentuant le risque d'inondation en aval
- **Tracé rectiligne et présence d'un merlon** (du à des anciens travaux de curage) entraînant un obstacle à l'expansion des crues dans la zone de sous bois
- **Présence d'ouvrage** entraînant une homogénéité des habitats, un envasement en amont, un réchauffement et l'évaporation de l'eau lors des périodes de sécheresse

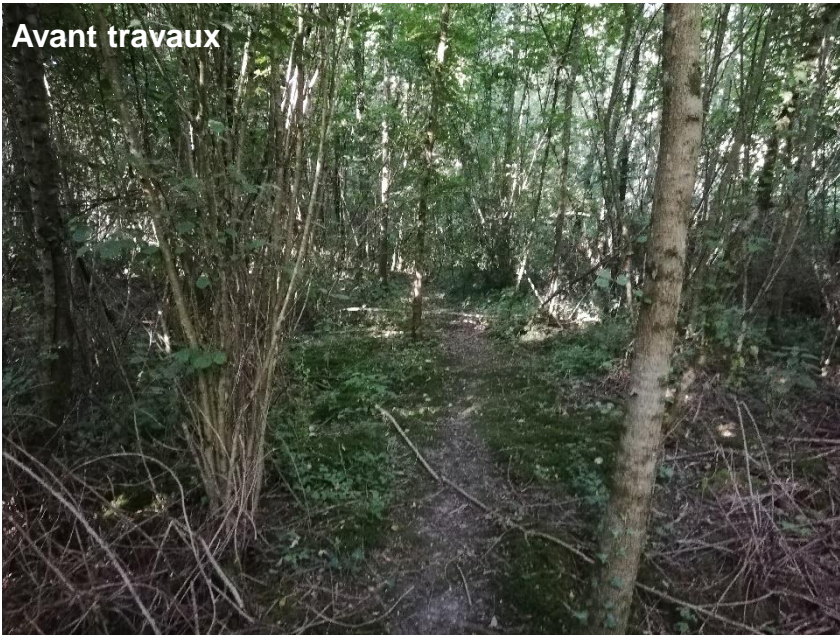
Avant travaux

*Entretien de la ripisylve (végétation des rives), retrait des encombres majeures et préparation des accès*

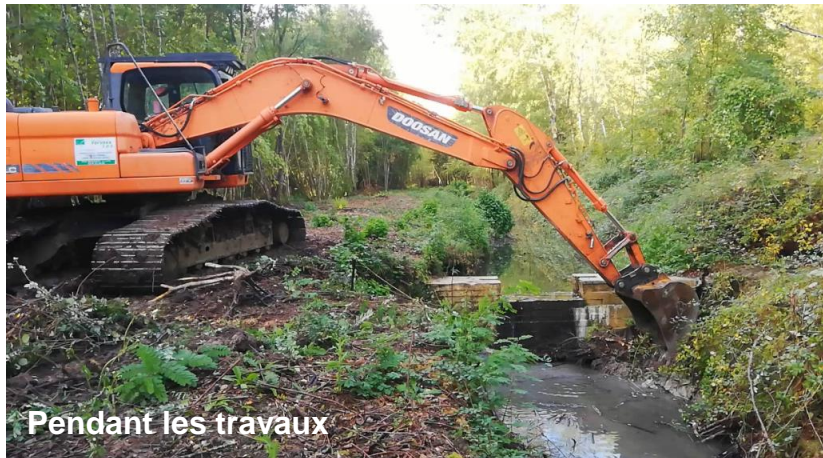
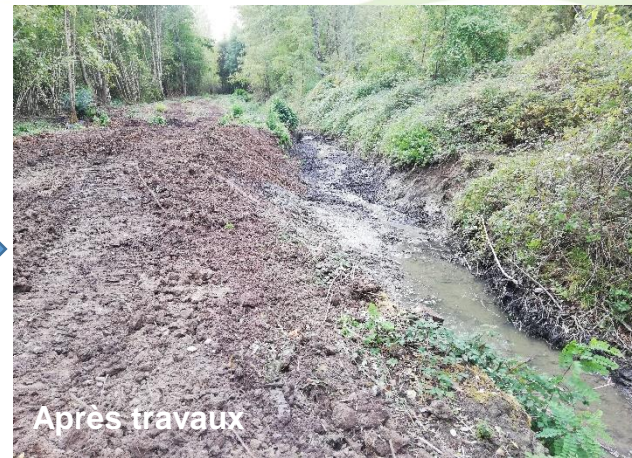
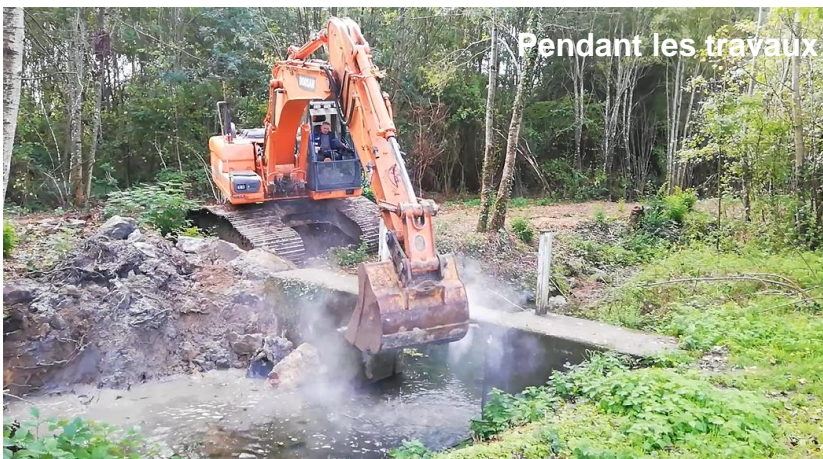
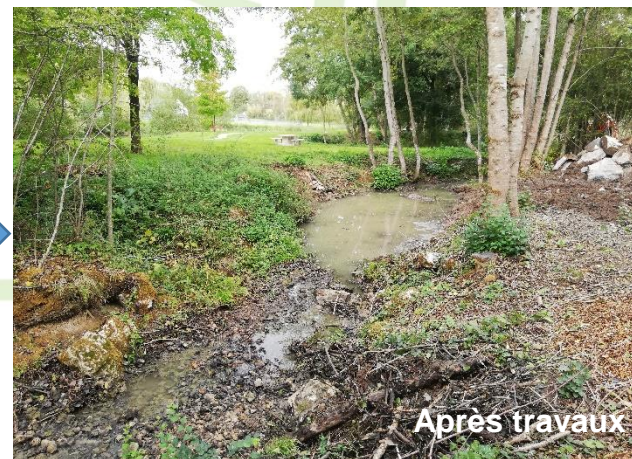
## Etape 2 : Retrait des ouvrages (2019)

*Retirer les 2 barrages avant la période hivernale et l'augmentation des débits pour permettre au cours d'eau de remobiliser ses sédiments*

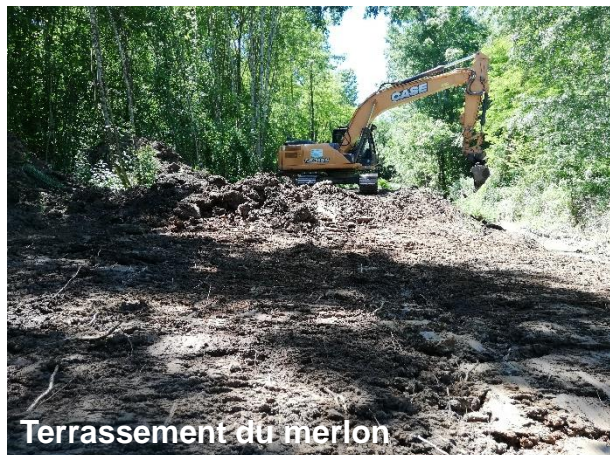
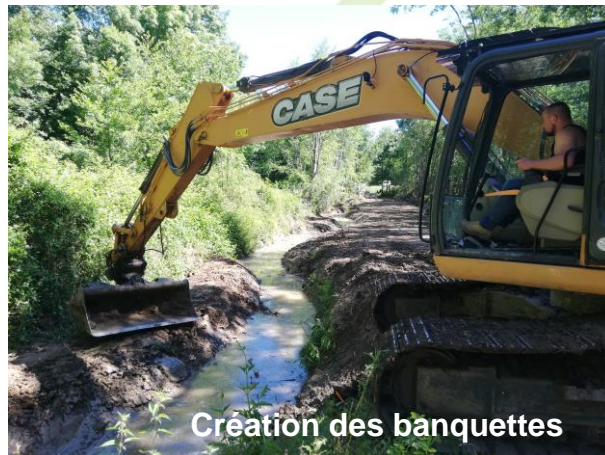
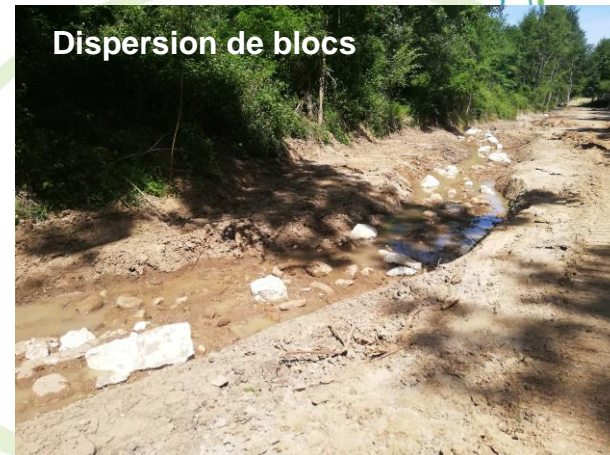
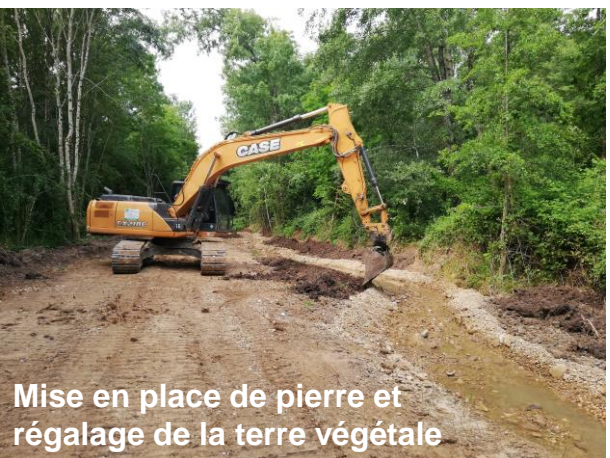
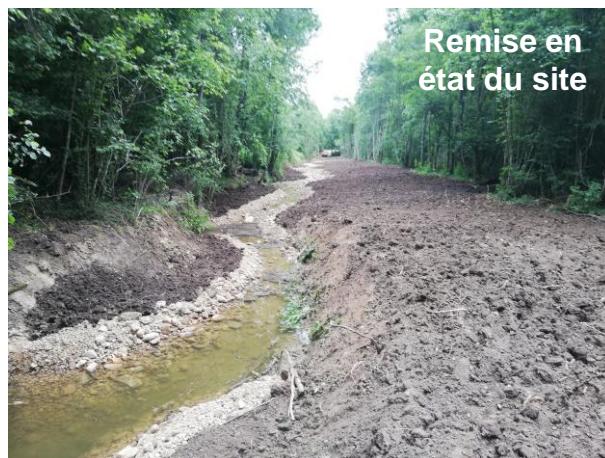
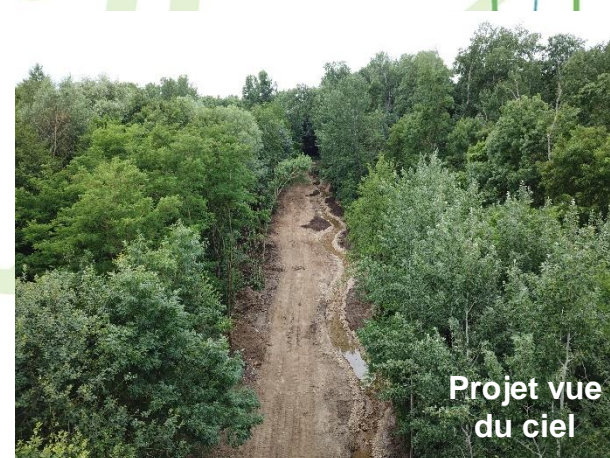
## Etape 3 : Terrassement du merlon, Aménagement des banquettes et Restauration du lit

*Diminuer la largeur du lit, permettre l'expansion des crues, diversifier les écoulements et réduire l'incision du cours d'eau*

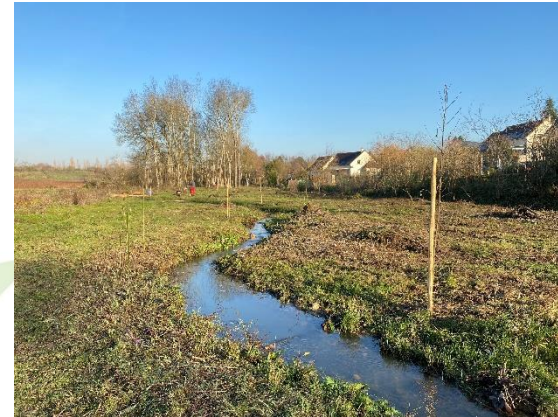
**Etape 4** : A l'automne 2020, des plantations seront réalisées pour reconstituer une ripisylve fonctionnelle
